Wirtschaftliche Asphaltbauweisen

H. Otto, Aarau, Schweiz*

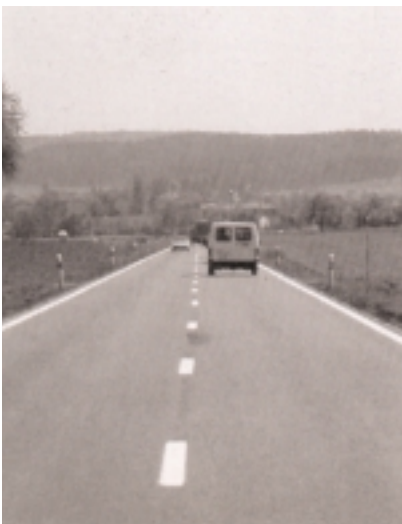
Versuchsstrecke Lenzburg-Wohlen mit Trinidad-Pulver, 28 Jahre unter Verkehr

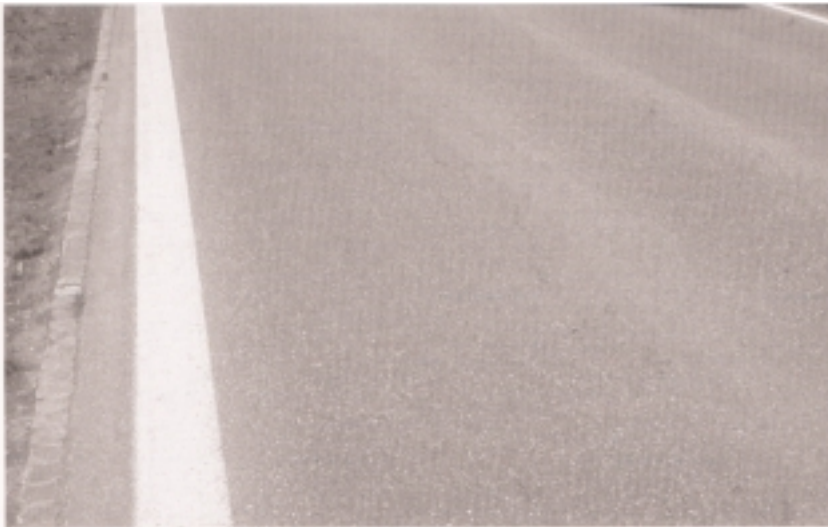
Lenzburg-Wohlen, Struktur der Trinidad-Teststrecke nach 28 Jahren

Nach 28 Jahren unter Verkehr präsentiert sich der Belag trotz seines hohen Alters in einem guten Zustand. Etwa 98 % der Belagsflächen sind noch geschlossen und weisen keine Risse auf. Es sind aber auf beiden Fahrspuren Spurrillen von 5 bis 20 mm Tiefe feststellbar. In Anbetracht der hohen Verkehrsbelastung (etwa 10 Mio. Lastwagen) ist es erstaunlich, dass keine extremen Deformationen eingetreten sind, was nur auf die stabilisierende Wirkung des Trinidad-Naturasphalts zurückzuführen ist.

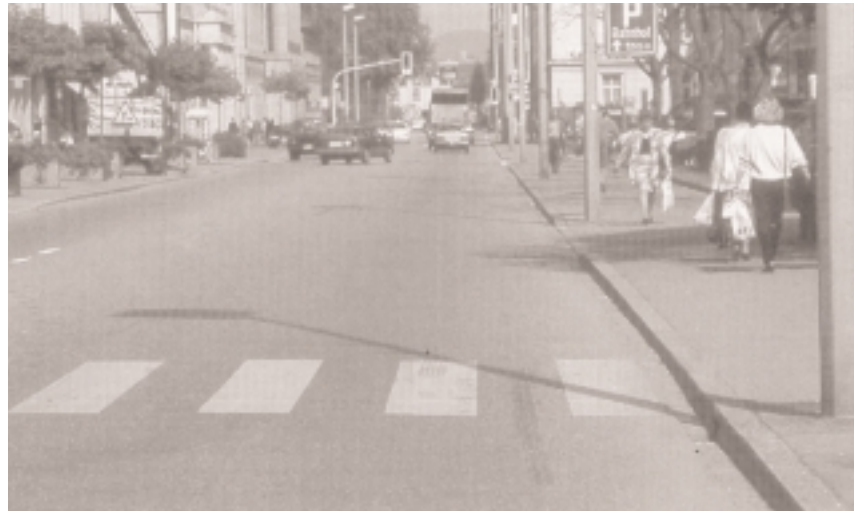
Bahnhofstraße in Aarau, nach 18jähriger Betriebsdauer ist der Trinidad-Belag rissfrei und ohne Deformationen

Nach 18jähriger Betriebsdauer ist die Deckschicht rissfrei und ohne Deformationen. bis heute waren keine Unterhaltsarbeiten erforderlich.

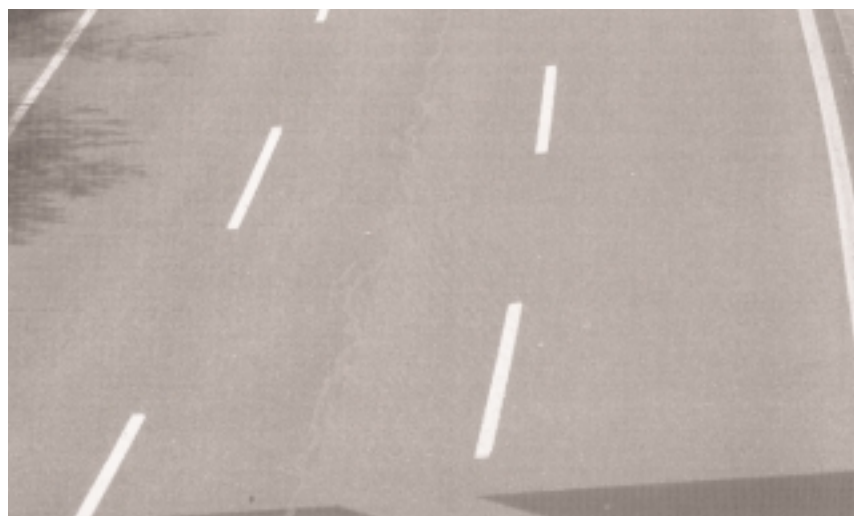
Zustand der Trinidad-Deckschicht (TA 16) nach 20jähriger Verkehrsbelastung auf der N1

Geringe Verformungen in Form von leichten Spurrillen sind nur auf zwei kurzen Abschnitten vorhanden. Stellenweise sind flächenhafte Risse sichtbar. Die Längsnaht (Arbeitsfuge, infolge Einbau mit einem Fertiger) wurde grösstenteils noch als Garantiarbeit erledigt.

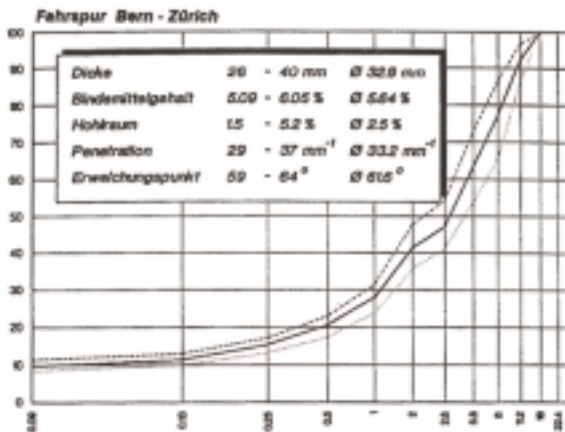
Nationalstraße N1, TA 16 T, Bohrkernuntersuchungen 1991 (nach 20jähriger Betriebsdauer)

Der aus den Bohrkernen extrahierte lösliche Anteil des Bindemittels ist relativ hoch. Er beträgt im Mittel 5,7 Masse-%. Die Härte des Bindemittels beträgt: Penetration 28,4 mm⁻¹ und der Erweichungspunkt R + K = 65 °C. Wenn man davon ausgeht, dass das Ausgangsbindemittel mit TB 2000 + Trinidad ca. eine Härte von Pen 40 mm⁻¹ aufweist, ist die Alterung des Bindemittels als gering einzustufen. Der mittlere Hohlraumgehalt der Deckschicht beträgt 2,9 Vol.-%. Die Mineralzusammensetzung ent-

de an 42 Bohrkernen eingehende Untersuchungen durchgeführt. Im folgenden werden nur die Resultate der Deckschicht aufgeführt und interpretiert (Schaubilder oben)

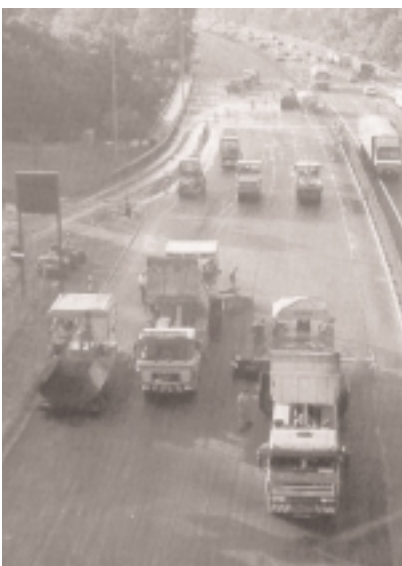
Nationalstraße N1, nach 20jähriger Betriebsdauer Belagserneuerung wieder mit Trinidad Naturasphalt

- Abräsen des Belages, 45 mm tief
- Einbau einer Deckschicht AB 16 s mit 5 % B 80/100 und 1,5 % Trinidad-Epuré, Dicke 45 - 50 mm

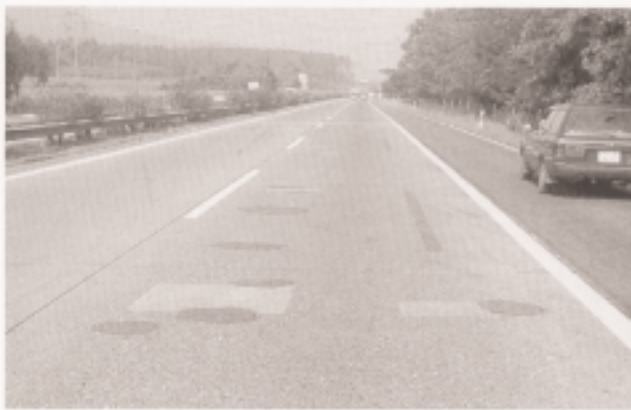
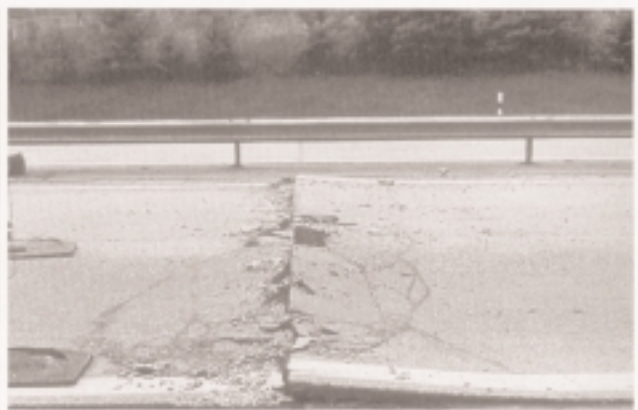
Nationalstraße N1 Rothrist-Baden, Schäden der Betondecke

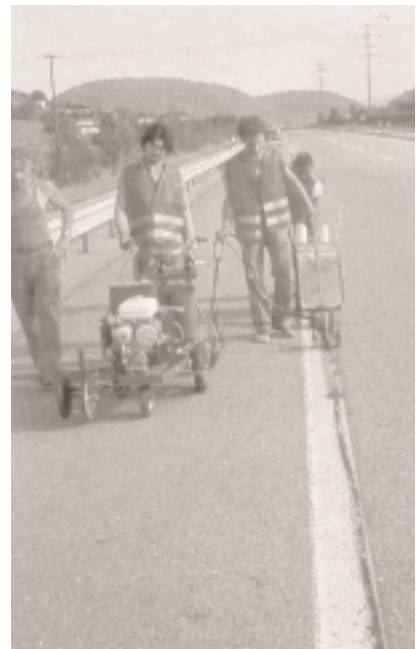
Nationalstraße N1, Unterhaltungsarbeiten der Asphaltdeckschicht im Abschnitt Baden-Spreitenbach
